CAS D'ETUDE DRAINAGE DES VIGNOBLES AVEC LE SYSTEM IDROSAC A MONTALCINO (SIENA, Italie)

1. Description de l'intervention à défense du sol.

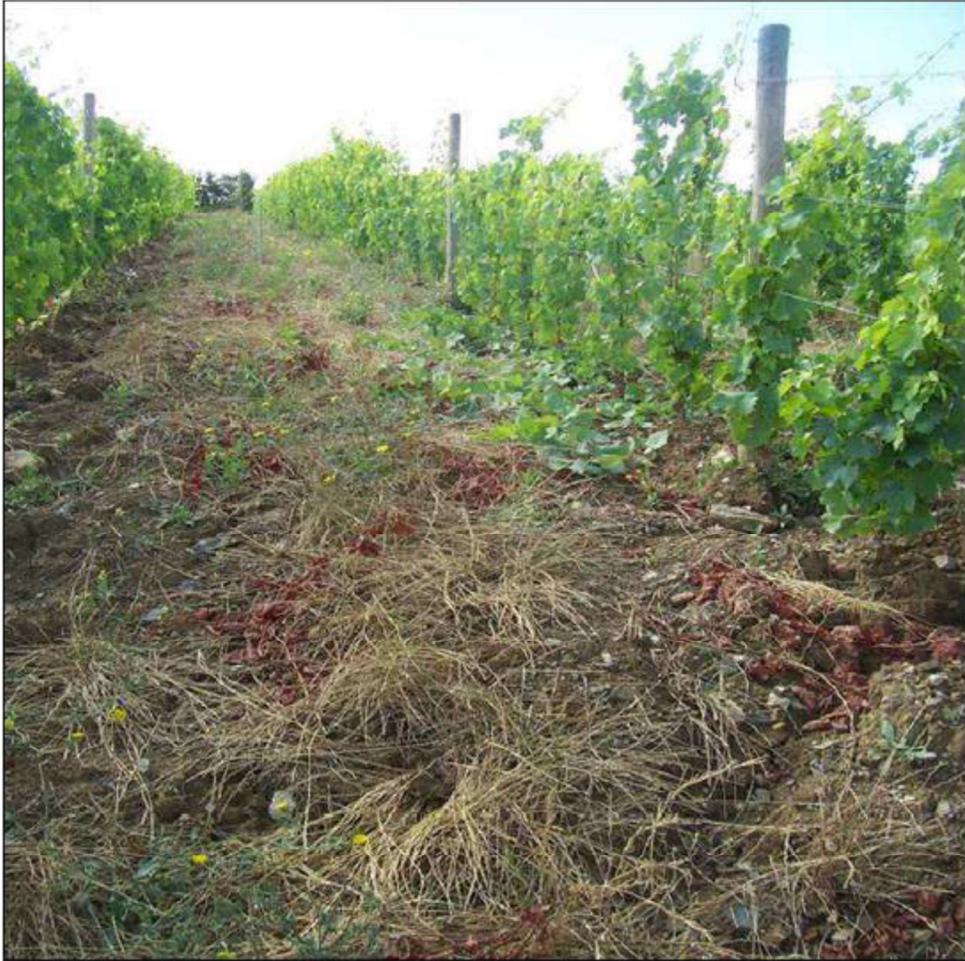
L'objectif de cet intervention est la réalisation d'un drainage caractérisé dans une basse profondeur en tranchée avec l'utilisation du system IDROSAC 500. En détail, c'est nécessaire drainé les eaux au contact entre les argiles schisteuses et le sol ramené, au fin de stabiliser le mouvement en acté dans la portion centrale de la vignoble. Le sol ramené a été la cause des glissements et lésions à la nouvelle installation. (Figure 1).

Figure 1 – Mouvements du sol qui ont déstabilise la vignoble.

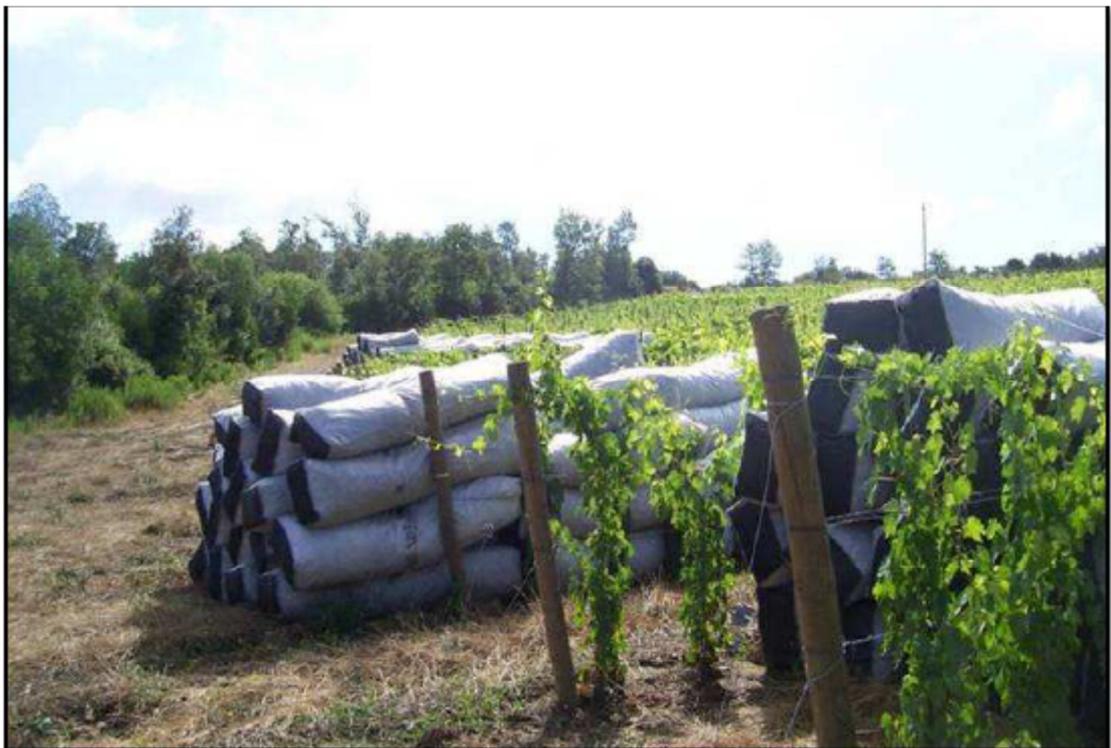
Le system IDROSAC 500 (Figure 2) a été désigné pour la légèreté et versatilité des matériaux que lui component et aussi pour la position du site d'intervention, laquelle devait être le moins invasive possible, pour préserver entièrement les vignobles. C'est pour ce raison que les sacs flexibles IDROSAC se sont révélés facilement transportable au man dans les vignobles, au contraire des brouettes de gravier et/ou des tubes en PVC qui pouvaient avoir besoin des plus d'attentions et efforts.

Figure 2 – Sac drainant flexible en TNT mod IDROSAC 500 utilises.

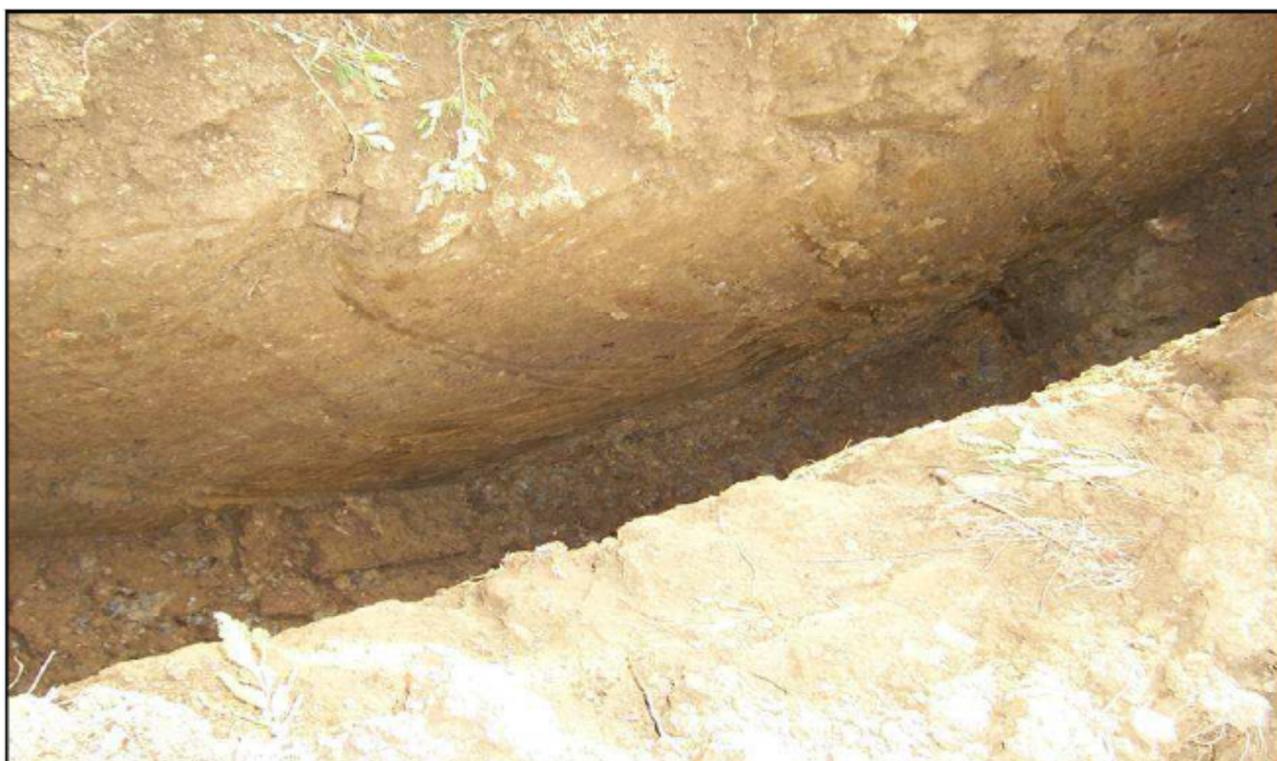
La première partie a été la réalisation de l'excavation par un excavateur mécanique. (Figure 3). En considérant de ce qu'a été exposée dessus, l'opération d'excavation, par mouvements du sol réduit, a préservée possibles dommages aux cultures.

Figure 3 – Excavation effectuée avec excavateur mécanique pour le positionnement du system IDROSAC 500 dans le domaine de Montalcino (SI).

Basé sur l'excavation exploratoire et en considération des exigences des comandataires (au moins 1m d'espace entre les vignoble, pour garantir les futures opérations et les travailles), le directeur des travaux a retenu possible une surface du détachement a peu près du 1 mètre et demi.

Donc il a été décidé de faire une excavation entre les vignobles (18 en total) par benne de 40 cm pour arriver, en aval, à la talus de la vignoble, afin que l'eau drainée s'écoulât dehors de la partie instable.

Pour faciliter la suivante pose des sacs drainants il a été conseillé de mètre particulier attentions dans l'excavation des parois et aussi de rendre le fond le plus possible lisse et horizontal.

Eléments de soutènement à l'excavation n'ont pas été nécessaires parce que elle-même est stable et établie sur une couche d'argile compacte et avec une hauteur de 1.5 m au maximum. Après la durée des travaux résultat instantané parce que le système IDROSAC 500 est de facile installation et aussi extrêmement rapide, ainsi tous les problèmes d'instabilité du front de l'excavation sont éliminés.

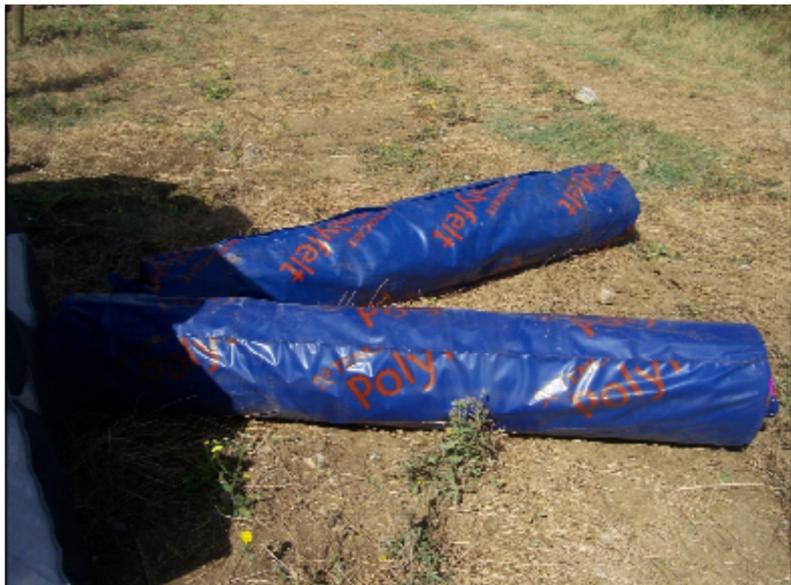
Le chef des travaux a considéré opportune d'employer une couche de matériau géosynthétique (Figure 4) du type tissé non tissé (TNT) avec largeur 2 m, comme emballage extérieur des sacs drainant IDROSAC 500. Ensuite il a aussi décidé de poser le système dans la direction de l'excavation. (Figure 7). À la fin de la pose, le TNT a été fermé manuellement au-dessus des sacs. (Figure 8)

Figure 4 –Geosynthétique tissu pas tissu utilisées (TNT)

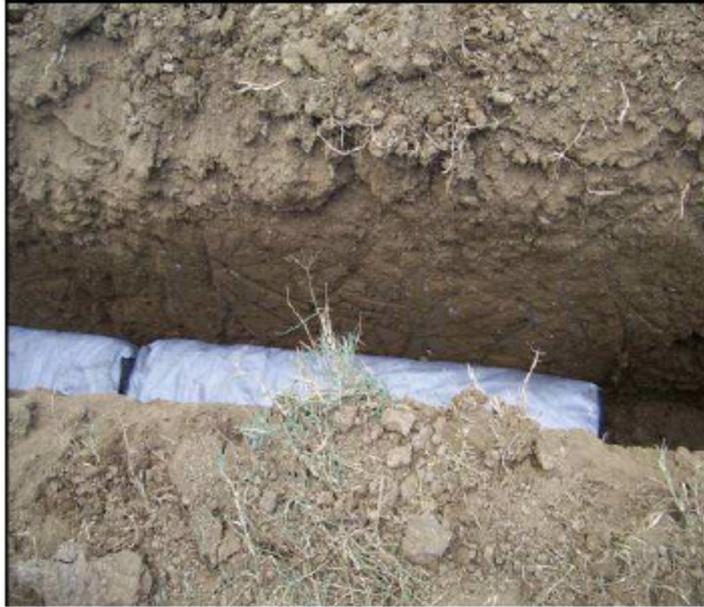
Figure 5– Positionnement du sac drainant IDROSAC 500 dans le fond de la tranchée.

Relativement à la jonction des modules drainants, elle est nécessaire pour la continuité hydraulique du system, il a été proposé par le chef des travaux de :

- exécuter la jonction dehors de la fosse, en avance de la pose sur le fond de la tranchée;
- assembler par du fil de fer la tête de tous le modules, pour obtenir un cylindre drainant avec la même longueur de la tranchée.

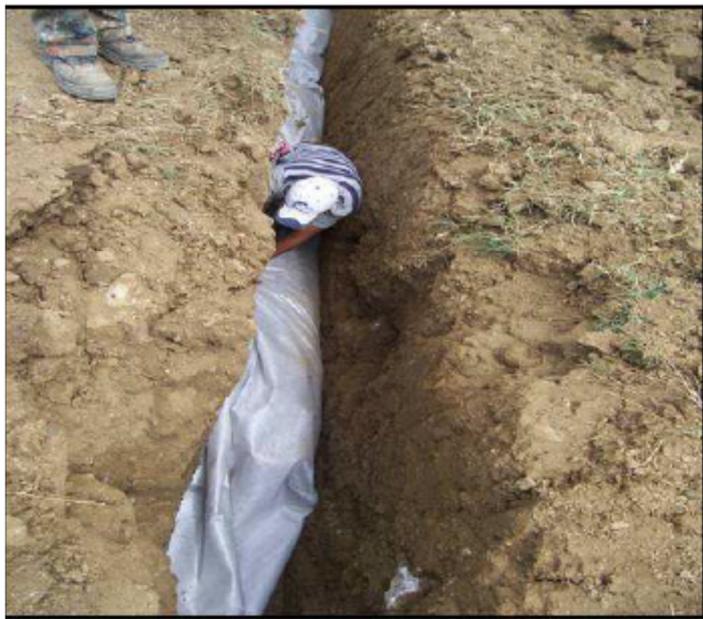
Figure 6 – Operations du revêtement manuel des sacs par le TNT

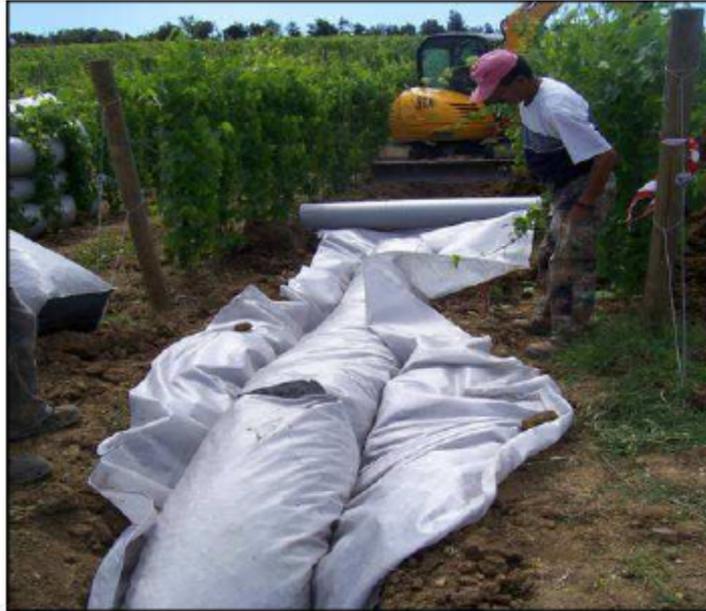
Figure 7 – Allongement du TNT longitudinalement par apport à l'excavation.

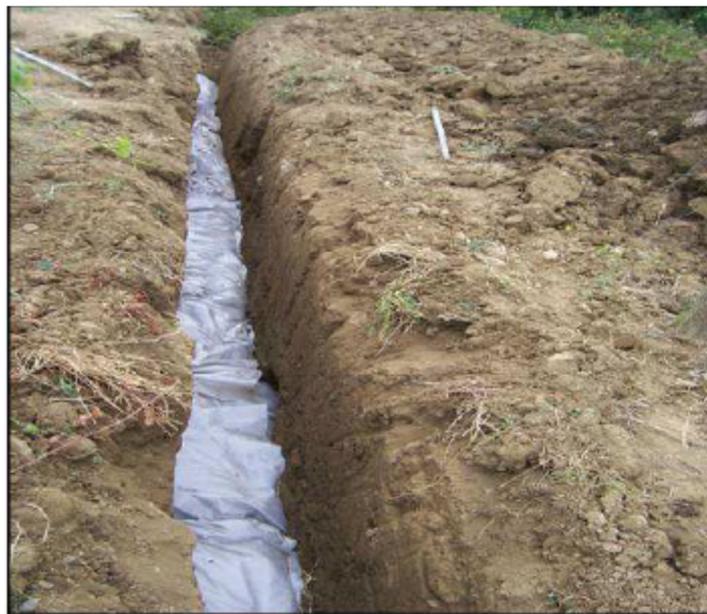
Figure 8 – Fermeture manuel du TNT sur le sac drainant IDROSAC 500.
